Överlåtelsebesiktning Steg 1

Fastighetsuppgifter		Uppdragsgivare	
Fastighetsbeteckning:	Älvsborg 284:3	Namn:	Mikael & Paula Johansson
Gatuadress:	Långedragsvägen 54 C	Postadress:	Långedragsvägen 54 C
Ort:	Västra Frölunda	Postnr:	426 71
Kommun:	Göteborg	Ort:	Västra Frölunda

Besiktningssuppgifter			
Internt uppdragsnr besiktning:	O11231	Internt uppdragsnr köpargenomgång:	
Besiktningdatum:	2019-05-06	Köpargenomgång datum:	
Besiktningförrättare:	Tony Johansson	Besiktningförrättare:	
Närvarande:	Säljare	Närvarande:	
Giltigt till och med:	2020-05-08

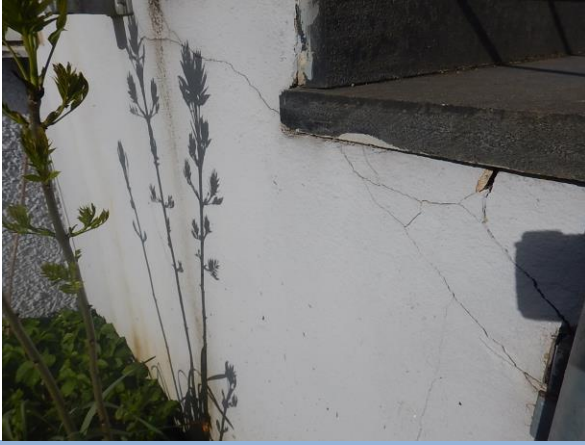
Pos 1

Sprickor i entrétrappa.

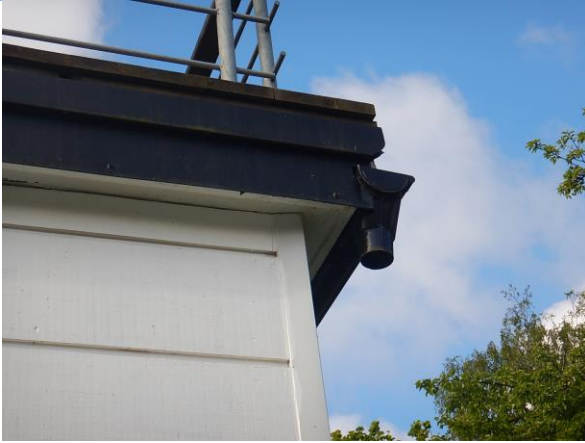
Pos 2

När stuprör ej finns utan att vatten får rinna ut i anslutning till byggnaden finns det en risk att man ökar fuktillskottet i vägg-, tak- och grundkonstruktionen som då kan orsaka skador i byggnaden.

Stuprör finns ej vid balkong.
