**Fastighetsuppgifter**

Fastighetsbeteckning  
Strutsen 1  
Adress  
Kalkongatan 12  
431 63 Mölndal  
Mölndal

**Besiktningssuppgifter**

## Byggnadsinformation

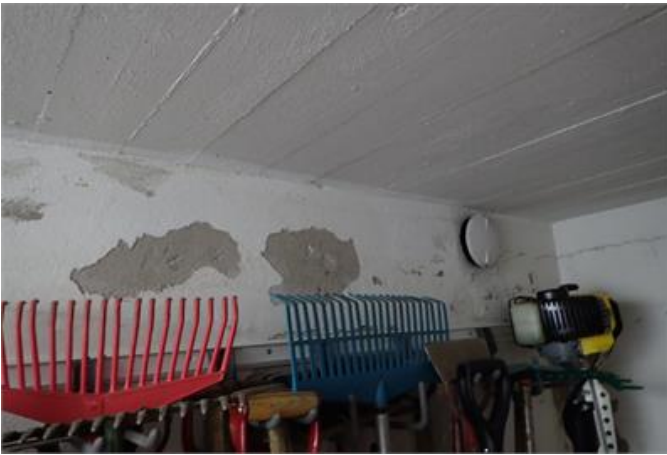
Putssläpp på grundmur i förråd.

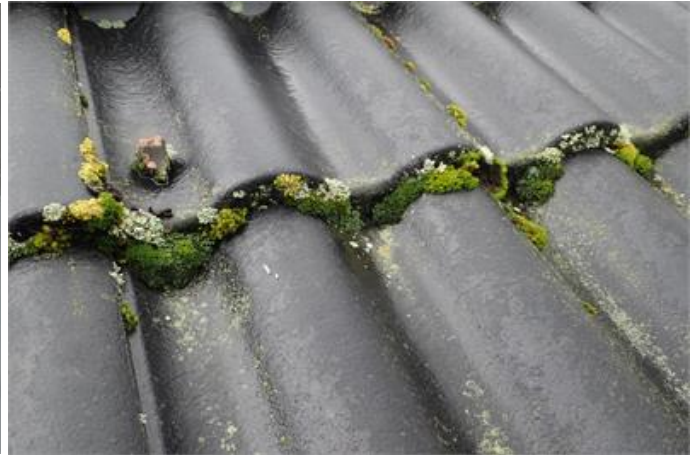
Mossan binder fukt, detta kan påverka taket negativt. Om det finns mossa på taket en längre tid kan det inte uteslutas att det kommer uppstå skador på taket, vilket i sin tur påverkar underliggande material och orsakar skador som påverkar byggnaden negativt. Tak är besiktigt från takstege.

Mossa på betongpannor.

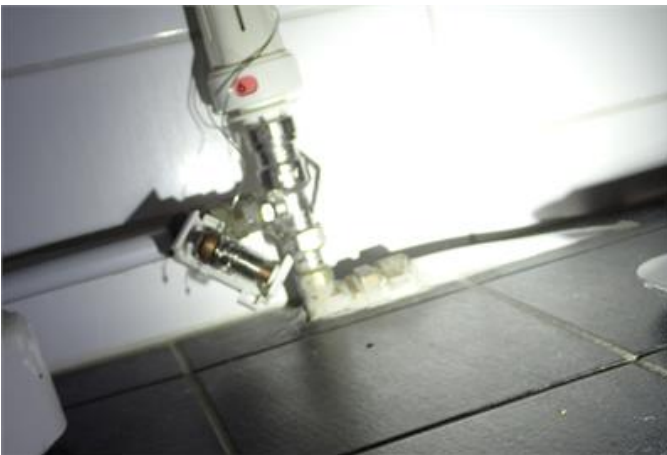
Rör genomföring i golv vid badkar.

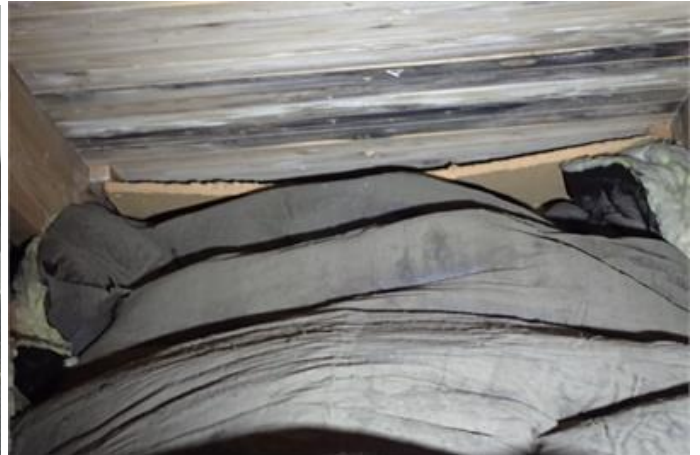
När det finns brister i tätningen mellan ett kallt och ett varmt utrymme finns det en risk att relativt varm och fuktig luft kommer ut från det varma utrymme till det angränsande kalla utrymme och träffar en kall yta och kondenserar. Missfärgning på yttertakskonstruktionen är en indikering på att inneluften har kommit ut i vinden så att ett gynnsamt klimat för en mikrobiell tillväxt har uppstått. Det kan vara en indikering på att ventilationen inomhus är undermålig. För detta fortgå finns det en risk att man kan få skador på konstruktioner som i en förlängning påverkar byggnaden och inomhusmiljön negativt.

Mikrobiell påväxt på nockvindens underlagstak.
