**Fastighetsuppgifter**

Fastighetsbeteckning  
Kålltorp 64:30  
Adress  
Åkerrensgatan 26  
416 53 Göteborg  
Göteborg

**Besiktningssuppgifter**

Internt uppdragsnummer	O13469
Besiktningdatum	2020-03-18
Besiktningföretag	OBM Besiktning Väst AB
Besiktningförrättare	Roger Gustafsson
Närvarande	Säljare
Giltig till och med	2021-03-17

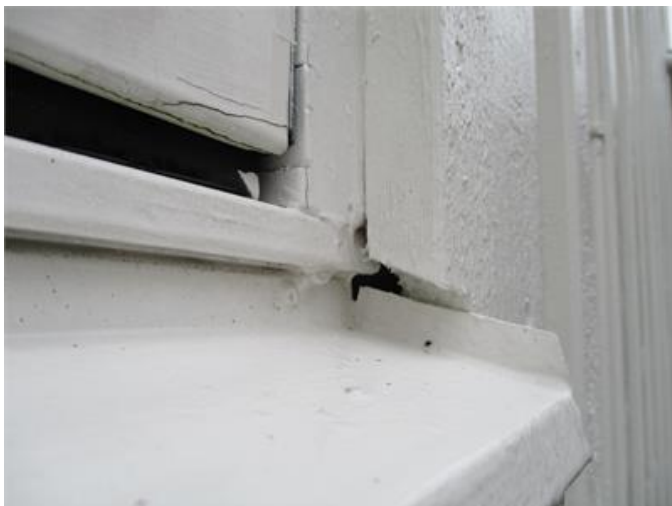
**Fönster:** Några isolerglasfönster i huset är av äldre standard och kräver i regel mer underhåll. Huset har också äldre fönsterkassetter där risk föreligger att de förlorar sin täthet med misspyrdande missfärgning och kondens som följd. När det är otätt mellan fönsterbleck och fasad, finns risk vid nederbörd att fukt tränger in i kringliggande konstruktioner. Detta kan ge upphov till skador som påverkar byggnaden negativt.

Otättheter vid infästning av fönsterbleck

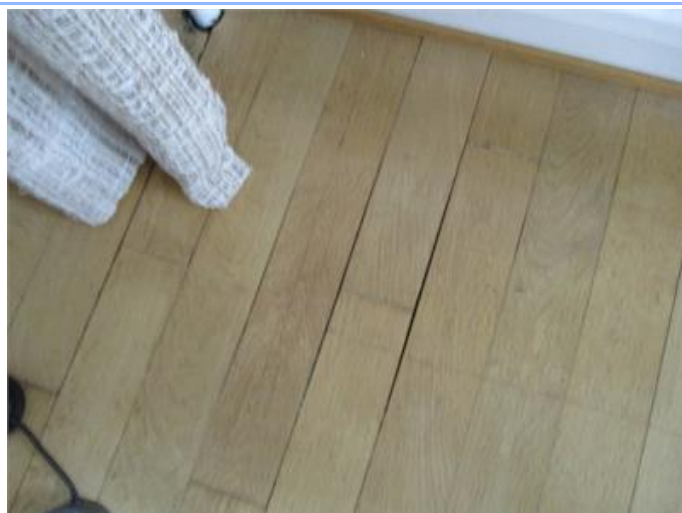
Formförändringar i parkett runt radiatorrör
